Datum: 28 januari 2019
Betreft: Nader onderzoek broedvogels en vleermuizen
Bijlage: Rapportage nader onderzoek broedvogels en vleermuizen

Nader onderzoek Wet Natuurbescherming Opdrachtgever: RUVA b.v. Bavel

1. INLEIDING

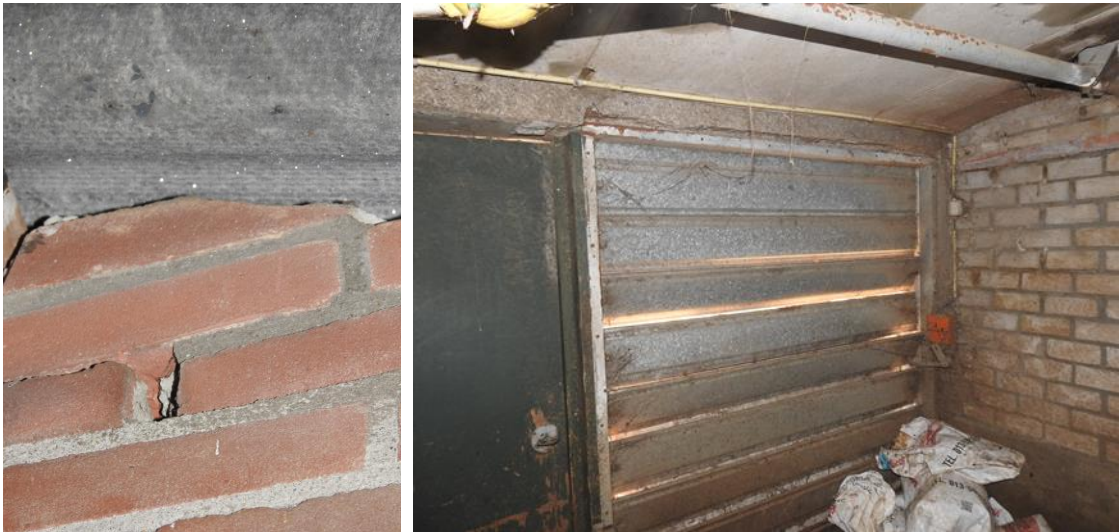
Deze stal is volop in bedrijf. De stal bestaat uit een middenpad met aan weerszijden de varkenshokken. De varkenshokken staan vol met biggen. Hierdoor is het zeer onrustig en veel te warm voor verblijvende vleermuizen. Effect van een hoge concentratie ammoniakgas op vleermuizen is niet bekend maar waarschijnlijk onaantrekkelijk. De stallen zijn slechts enkele meters hoog, dus ook onveilig vanwege mogelijke predatie, daardoor ongeschikt als verblijfplaats voor vleermuizen. De gang in het midden wordt dagelijks gebruikt voor verzorging van de biggen, met in en uitschakeling van verlichting. Deze onrust werkt verstorend op vleermuizen. Het plafond, kieren e.d. van deze middengang en opslagruimte zijn uitvoerig met een sterke zaklamp onderzocht op toch eventueel verblijvende vleermuizen. Hierbij is tevens een batdetector gebruikt voor het opvangen van sociale geluiden. Verder is tweemaal (s-ochtends en s-avonds) met de batdetector dicht tegen de muur, rondom de stal gelopen om sociale geluiden op te kunnen vangen. Er zijn aan de buitenkant kieren en spleten aanwezig waar vleermuizen in zouden kunnen kruipen. Vleermuizen of sporen van vleermuizen (uitwerpselen, restanten van de prooidieren, insecten) zijn echter op mogelijk geschikte plekken, niet aangetroffen. Er is een gedeelte open zolder (achteringang). Vanwege de tocht zijn de omstandigheden aldaar niet geschikt voor vestiging van vleermuizen.

Er is een middelgroot vogelnest aangetroffen in de nok boven de achteringang/open zolder (vermoedelijk een duivennest). Op de vloer van het portaal liggen vogeluitwerpselen. Dit nest zal mogelijk vanaf het voorjaar van 2019 opnieuw bewoond worden. Binnen in de hokken zullen zich, gelet op de warmte, drukte en mogelijk de hoge concentratie ammoniakgas geen vogelnesten bevinden. In de middengang zijn geen vogelnesten aangetroffen.

Afbeelding 2 voorbeeld kieren in de muur en onder het dak. Afbeelding 3. Kieren opslagruimte.

Aanbeveling is de meststalo te saneren, kans op verblijfplaatsen van vogels of vleermuizen is nihil op die locatie. Met het ontruimen van de stallen 1 en 2 ramen en deuren openzetten om door middel van tocht nieuwe vestiging van vleermuizen tegen te gaan. Dit gelet op de huidige marginale omstandigheden voor vleermuizen en het niet aantreffen van sporen/ fysieke exemplaren. Bij afwezigheid van de biggen en verzorgers worden de omstandigheden namelijk gunstiger voor vestiging van vleermuizen. Nieuwvestiging van vleermuizen zal de sloopprocedure sterk gaan vertragen. Daarnaast kan buiten de broedperiode van broedvogels (broedperiode is ca half maart-half juli) broeden van algemene broedvogels worden voorkomen door dichtmaken van de locaties waar uitwerpselen zich op de muur bevinden en verwijderen van oude nesten en daarbij blijven voorkomen dat vogels gaan nestelen. Zo snel mogelijk buiten het broedseizoen en bij de vaststelling dat er op dat moment geen vogels broeden (door eco-loog), de sloopwerkzaamheden verrichten is het meest gunstig voor zowel de sloopprocedure als de broedvogels. De locatie boven het deurtje (afbeelding 5) is waarschijnlijk ook van witte kwikstaart (hetzelfde type uitwerpselen) maar huismus valt niet geheel uit te sluiten. Ten aanzien van de bovengenoemde acties/aanbevelingen en de volledigheid daarvan wordt in eerste instantie overleg met de gemeente aangeraden. De provincie is overigens uiteindelijk bevoegd gezag. Daar kan eventueel nader overleg plaatsvinden.

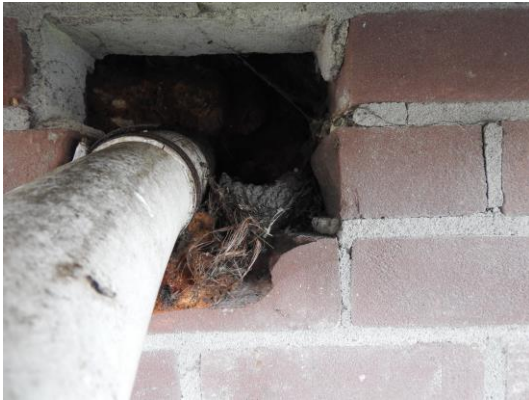
Er is een vogelnestje aangetroffen en sporen van broedende vogels in de vorm van uitwerpselen langs de muur. Met name onder deurbalken en geboorde gaten. Witte kwikstaart (algemene broedvogel) is nabij de stal waargenomen. Dit is een typische vogel die in kieren van stallen broedt. Huismus is echter niet volledig uit te sluiten op de locatie boven de deurbalk (afbeelding 5).

Afbeelding 4. vogelnestje naast pijp (geen huismus)

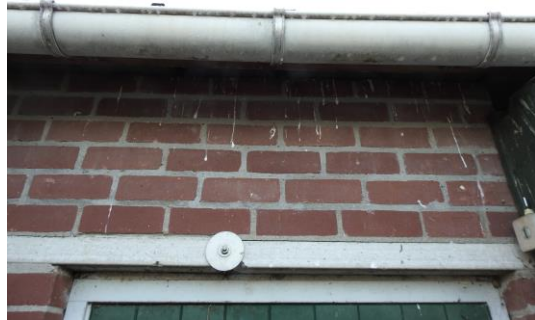
Afbeelding 5. Vogeluitwerpselen boven deur

3. Stal 2: in stal 2 zijn geen sporen van vleermuizen of vleermuizen fysiek aangetroffen. De omstandigheden zijn op dit moment marginaal (vanwege de aanwezigheid en verzorging van biggen). Algemene broedvogels: nestje en uitwerpselen op enkele plekken langs de muur (waarboven zich solitaire nesten (dus geen huismus) zouden moeten bevinden). Locatie uitwerpselen boven deurtje waarschijnlijk witte kwikstaart (algemene broedvogel, typische broedvogel moderne stallen) en ter plaatse aangetroffen, maar mogelijk toch huismus (jaarrond beschermd nest) omdat de uitwerpselen zich verspreid boven de deur bevinden (mogelijk kleine kolonie).

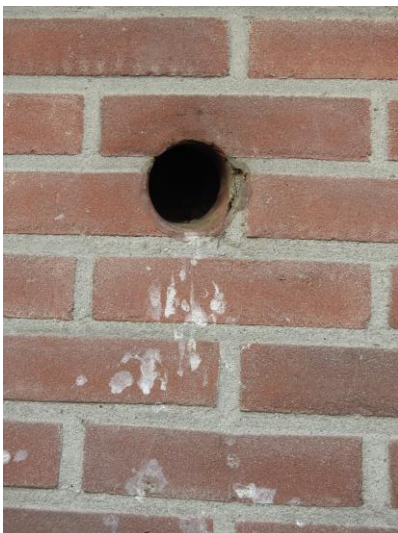
Afbeelding 6. Vogeluitwerpselen onder boorgat (geen huismus)
